住宅の塗装・内装工事等の際のガス機器の給気・排気筒の閉そくによる事故一覧
(2015年～2019年12月末まで)

外壁塗装工事・
増改築工事をされる
工事会社さまへ
お願い。

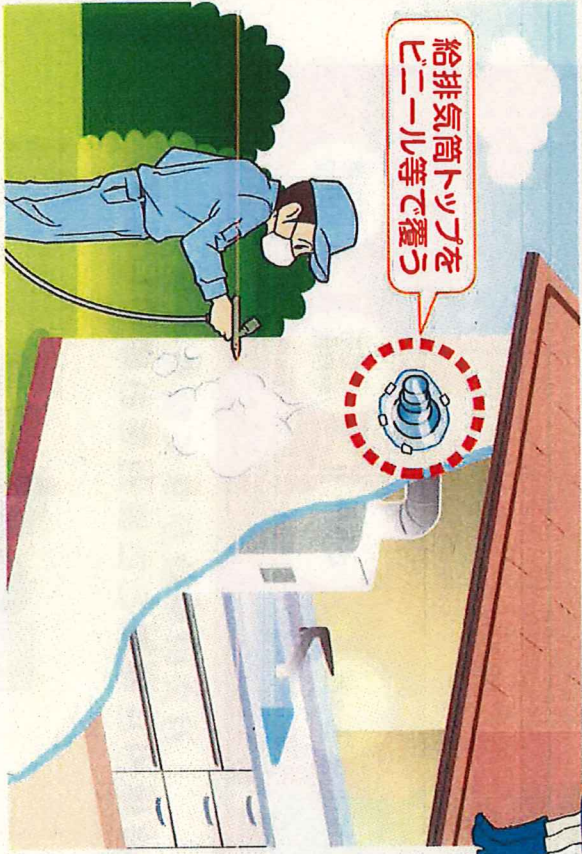
給排気筒トップを
ビニール等で覆う

ビニール等で覆ったままガス機器を使用すると大変危険です。

危険な
ガス

不完全燃焼による一酸化炭素中毒の原因になります。

作業終了後はビニール等の覆いを取り除いてください。

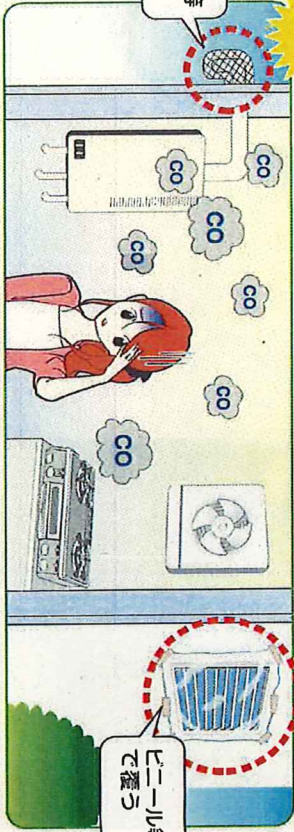
危険な
ガス

ガス機器の故障の
原因になります。

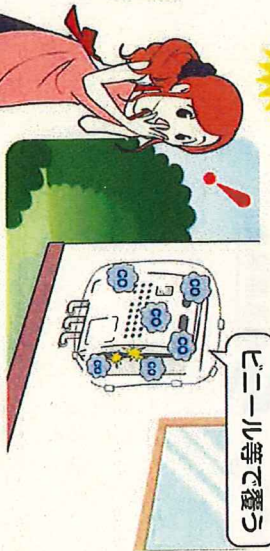
ガス機器が燃焼できなくなり、未燃ガスが滞留
してしまい、運送点火操作により着火すると
ガス機器が爆発・火災に至る場合があります。
