住宅の塗装・内装工事等の際のガス機器の給気・排気筒の閉そくによる事故一覧
(2015年～2019年12月末まで)

外壁塗装工事・
増改築工事をされる
工事会社さまへ
お願い。

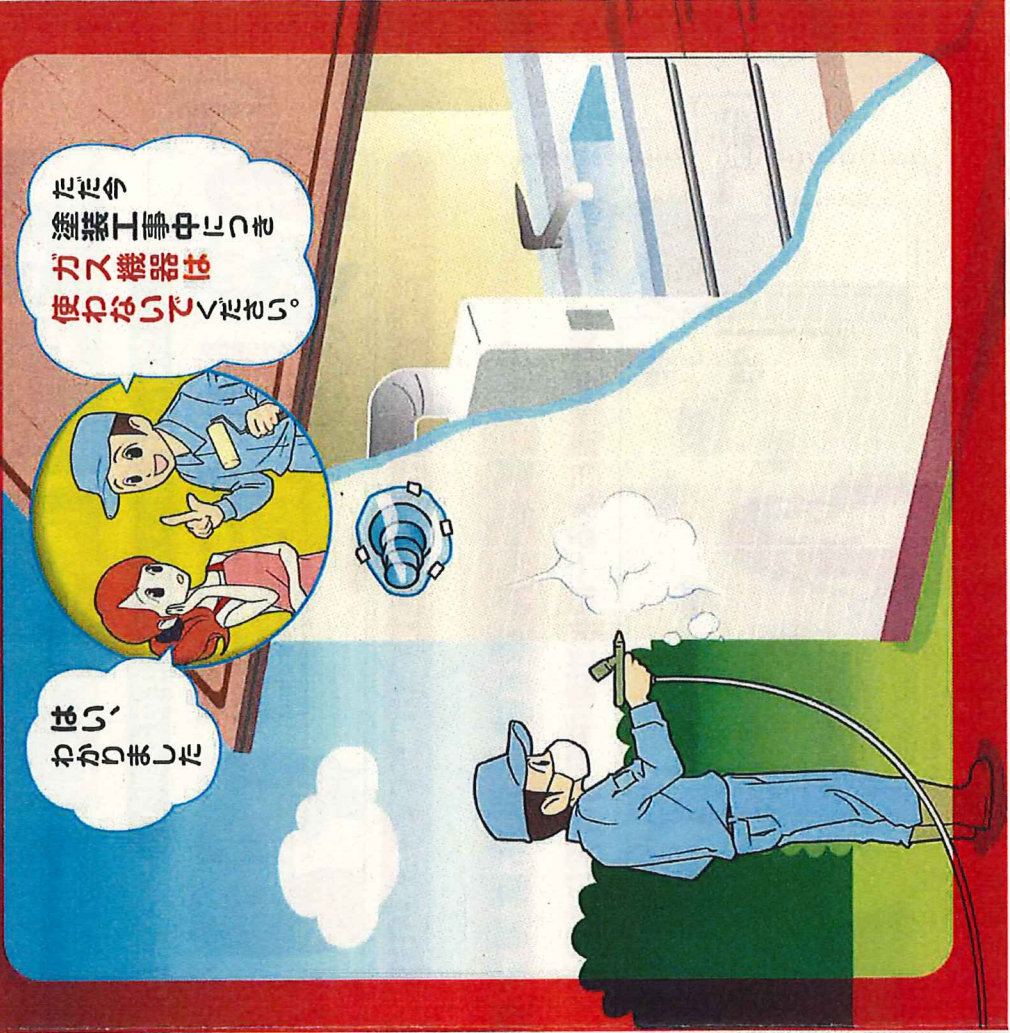
工事の際に、やむをえず排気筒（煙突）・換気扇・
給排気口・屋外式給湯器をビニール等で覆う場合、
入居者の方にガスの使用禁止を
お願いしててください。

ガス機器、給排気筒等をビニールでお覆ったままガス機器を使用され
ますと、すぐに消えてしまったり、不完全燃焼による一酸化炭素中毒や、
機器の異常着火による故障や火災の原因となり大変危険です。
